Sesión Informativa sobre el Proyecto
de limpieza Exide

29 de julio 2021, 5:30 pm – 6:30 pm

Fideicomiso de Respuesta Ambiental Vernon
Resumen de detención y reanudación de trabajo 29 de julio de 2021

Preparado para **Reunión Comunitaria - Exide Technologies**

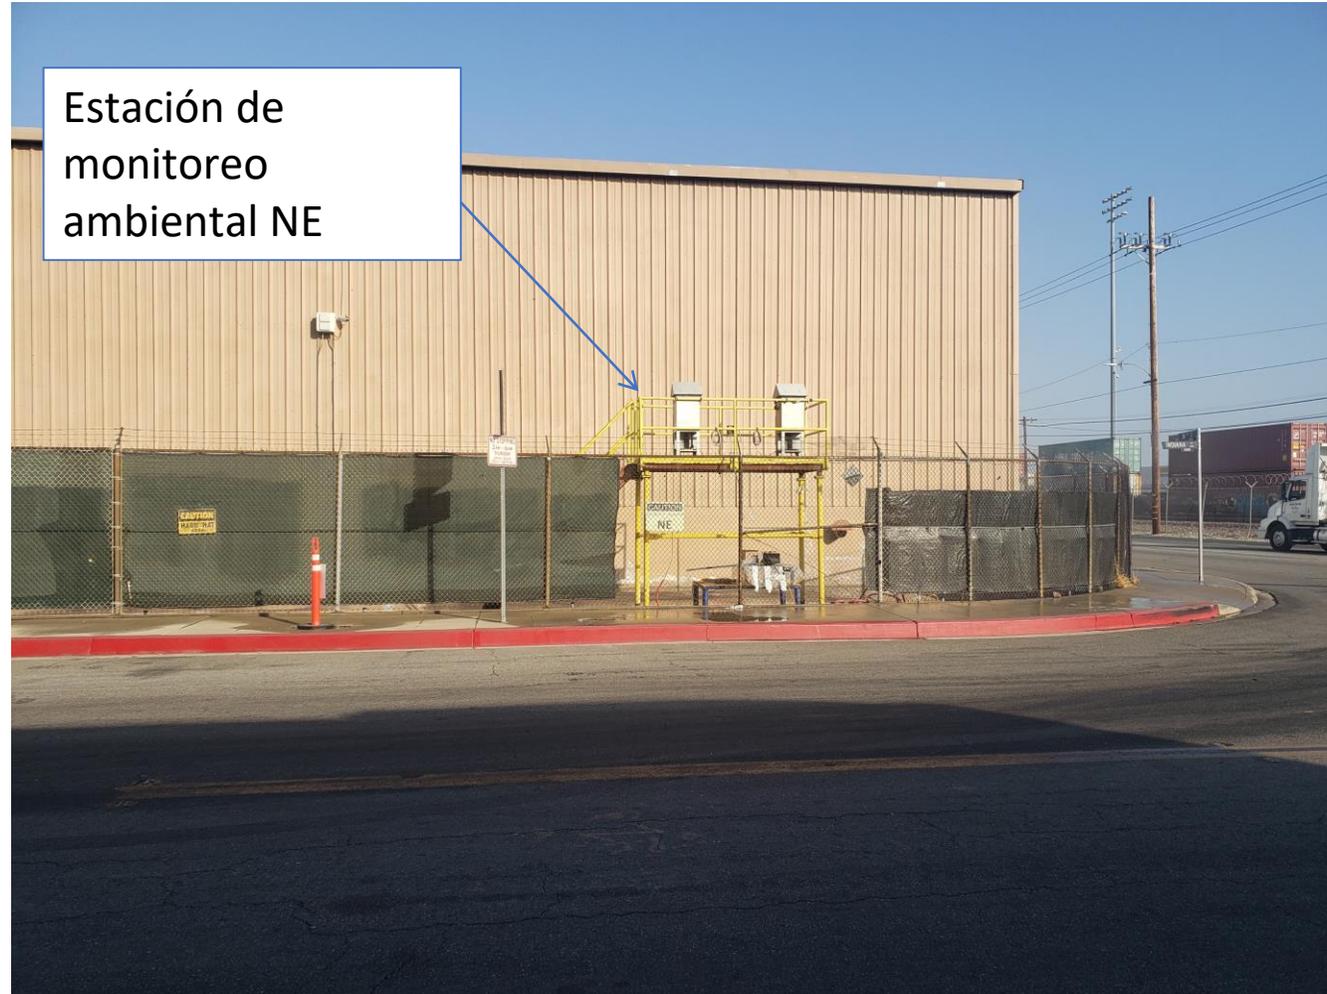
Estación de monitoreo de aire NE

Concentraciones de plomo ambiente (estación NE)

1. Concentración de 0,289 ug/m3 observada el 13 de mayo de 2021. La concentración más alta de 0.495 ug/m3 observada el 21 de mayo de 2021.
2. SCAQMD fue notificado formalmente. Las concentraciones disminuyeron significativamente después del 21 de mayo de 2021.

1. Concentración media de 0,087 ug/m3 observada el 13 de mayo de 2021. La concentración promedio más alta de 0.097 ug/m3 observada el 22 de mayo de 2021. Las concentraciones disminuyeron significativamente después del 25 de mayo de 2021.

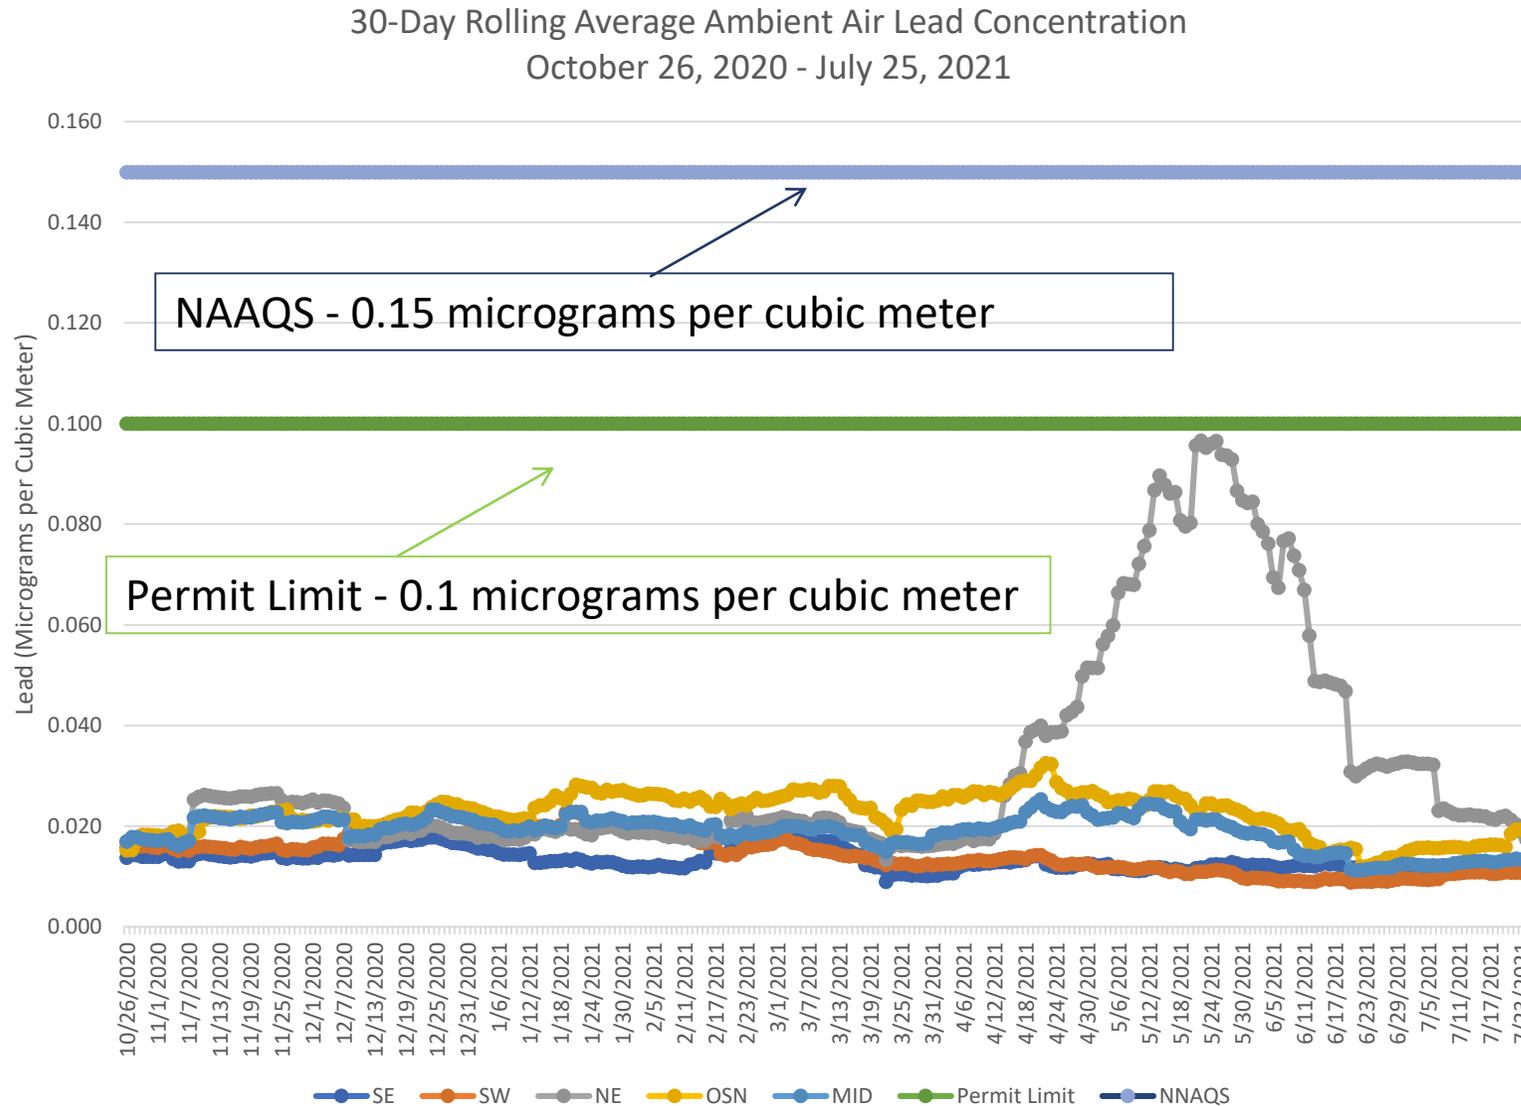
Cumplimiento VERT – Monitoreo diario del aire ambiente -Plomo

1. El estándar de permiso de promedio móvil de 30 días de 0,1 ug / m³ para el plomo en la estación NE nunca se superó. Ninguna de las otras cuatro estaciones in situ indicó concentraciones elevadas de plomo.

2. El monitor Rehrig fuera del sitio de SCAQMD superó el estándar de permiso de 0,1 ug / m³ durante unos días en mayo.
3. La Norma Nacional de Calidad del Aire Ambiente basada en la salud de la EPA de 0,15 ug/m³ no se superó en las estaciones de monitoreo del sitio y SCAQMD.

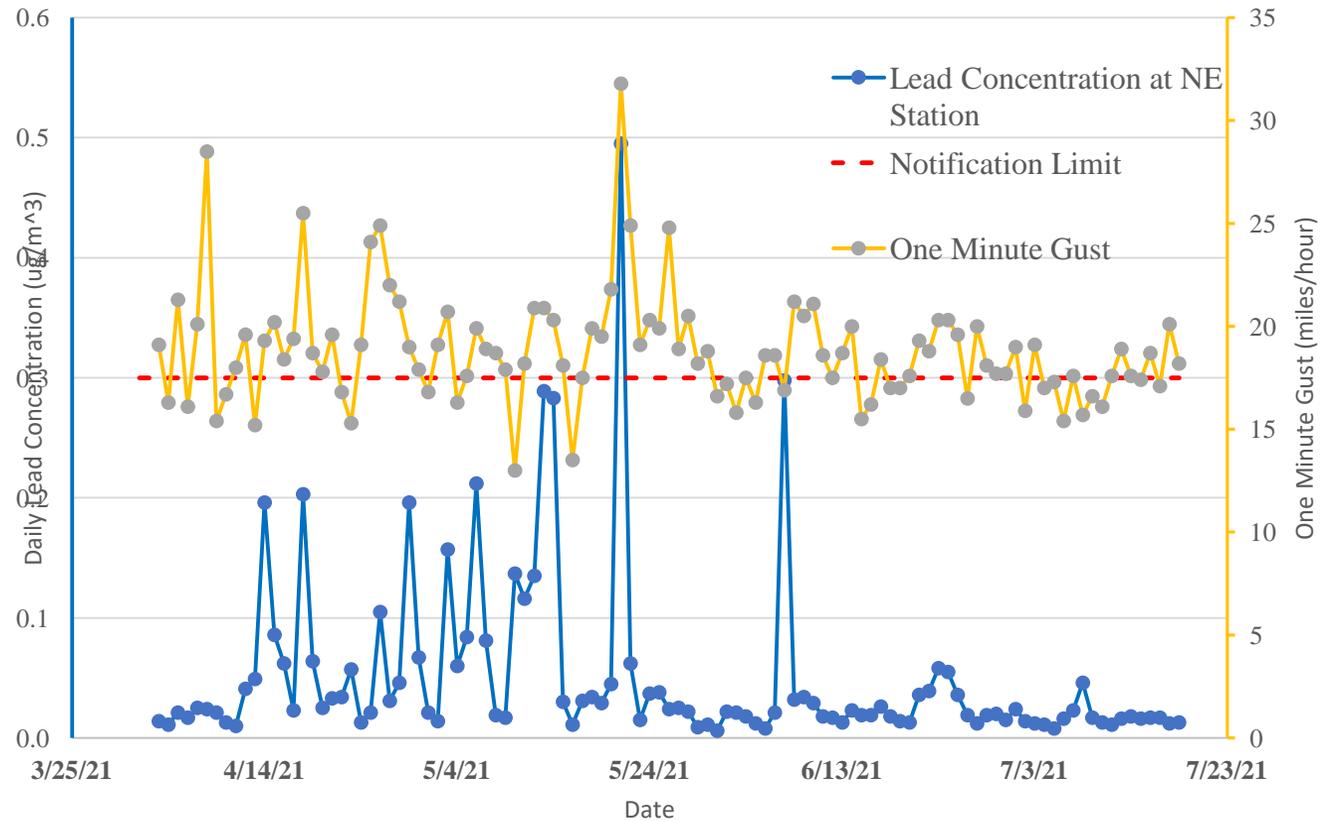
Conc. de plomo diario y ráfaga máxima de viento de un minuto

1. La dirección promedio del viento desde el 13 de mayo hasta el 3 de junio de 2021 fue este-sureste. La velocidad máxima promedio del viento de 8.8 mph y el viento máximo de una ráfaga de un minuto de 31.8 mph se observaron el 21 de mayo de 2021. La mayor concentración diaria de plomo (0,495 ug/m³) también se observó el 21 de mayo de 2021.

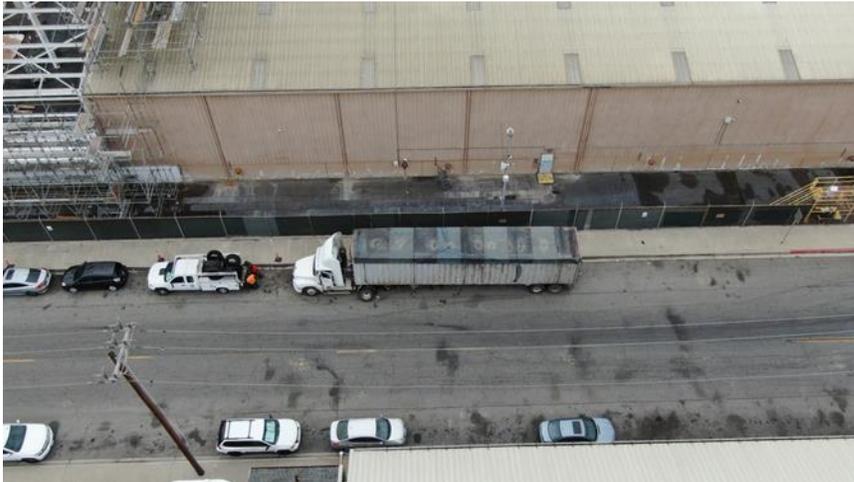
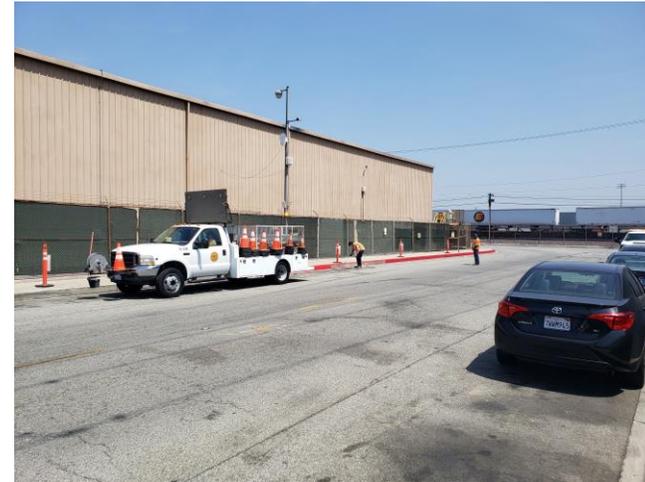
Datos de drones

1. Se observó que los camiones estaban estacionando y siendo reparados en la esquina de 26th St. e Indiana St., donde se encuentra el monitor NE. En al menos un día de mayo, los trabajos de reparación de camiones provocaron que se soplasen polvo en el aire. La ciudad de Vernon trabajó con el VERT para eliminar el estacionamiento libre en la esquina de 26th St. e Indiana St.
